使用過程における何らかの要因で、ベビーカー開閉操作時にロック機能が正常動作しない場合やございます。このような事象の場合、多くは異物侵入などによる樹脂部品の変形が推定されますため、今一度、下記の場所をご確認いただき、必要に応じて修正いただきますようお願い申し上げます。

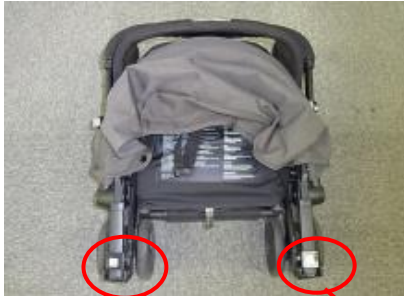
このスライド部品は連動します

このスライド部品が突起部に収まりロックします

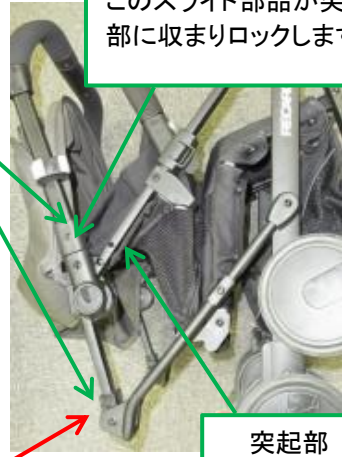
突起部

異常な場合は突出量が少ない

正常な場合は10mm程度突出します

変形(バリ)が見られる

バリが外側部品とのスキマ側に向けて発生してしまつたことに、摺動性を阻害している

ストッパを上下させるスライド部品とフレーム部品とのスキマに異物等が混入した状態で折りたたみ操作等を行った影響で、両部品の樹脂が変形したことが強く示唆されます。このため、本部位の摺動性が阻害されてしまい、結果として、開閉ロックが正常動作しないことが考えられます。

右写真のようにカッターや小さいヤスリなどで、突出しているバリを取り除いてください。スライド部品から突出している部分を取り除き、平坦な面に仕上げただけであれば、摺動性は復元可能ですが、取り除いた樹脂片(多くは粉状のもの)が部品のスキマに入ってしまうと、スライドし辛い状況が再発するため、必要に応じてエアブロー(ご家庭では掃除機などによる吸引)することをお勧めいたします。
