使用過程において、稀にISOFIXコネクタの解除ボタンが奥で固着し、車両側のISOFIX金具へ噛みこまない、あるいは噛みこんでもインジケーターが誤表示する、などのケースがございます。万が一このような事象が発生した場合は、以下の手順で復旧作業をし、ご使用いただきますようよろしくお願い申し上げます。

<ISOFIXリリースボタンの確認>

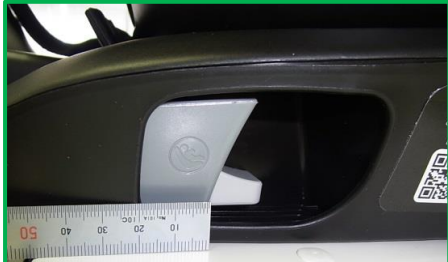
正常時は、ボタンの下辺が約20mm突出しており、適度なバネの反発力が感じられます。

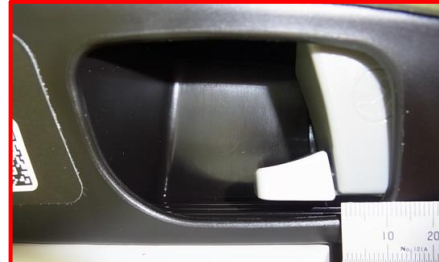
異常が認められる場合は、ボタンの下辺の突出が約10mmで、バネの反発力の感じ方は正常時に比べ、弱いです。

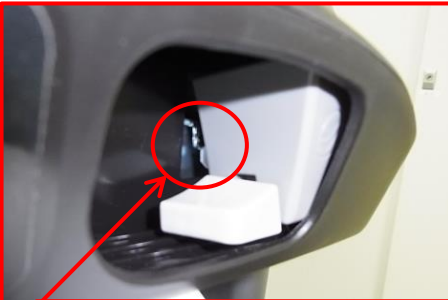
異常が認められる場合、内側を覗き込んでいただくと、第一ボタンのストッパが本体フレームガイドに乗り上げた状態になっており、リリース操作ができない状態になります。

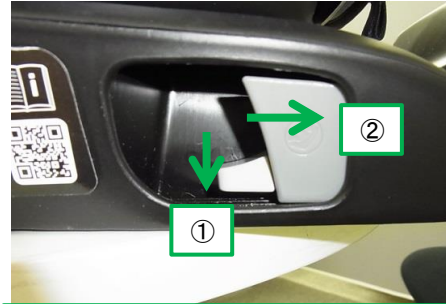
このボタンは①第一ボタンを下方方向に押した後、そのままの状態②第二ボタンを製品前方へ押す必要がありますが、第一ボタンをしっかりと押さずに第二ボタンを操作した場合に発生します。
